적용 사례

1) BLUE CIRCLE BERRIMA WORKS, NSW. AUSTRALIA

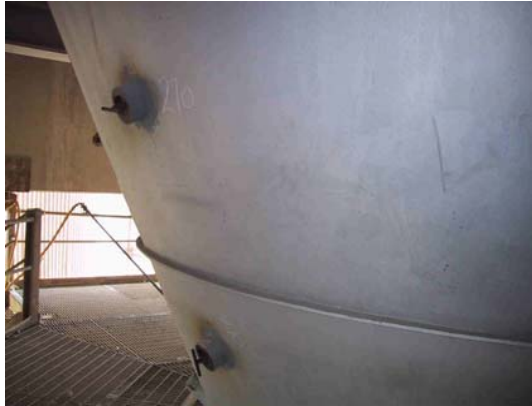
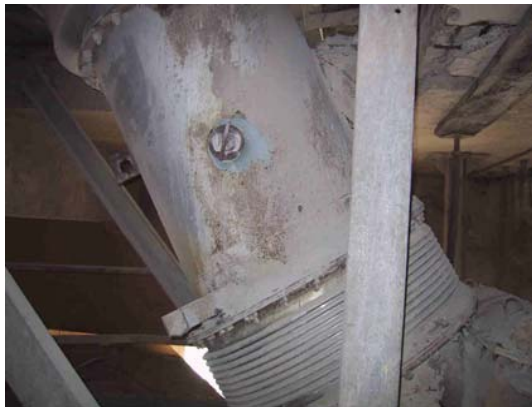
[Cyclone에 설치된 Cardox Sockets]

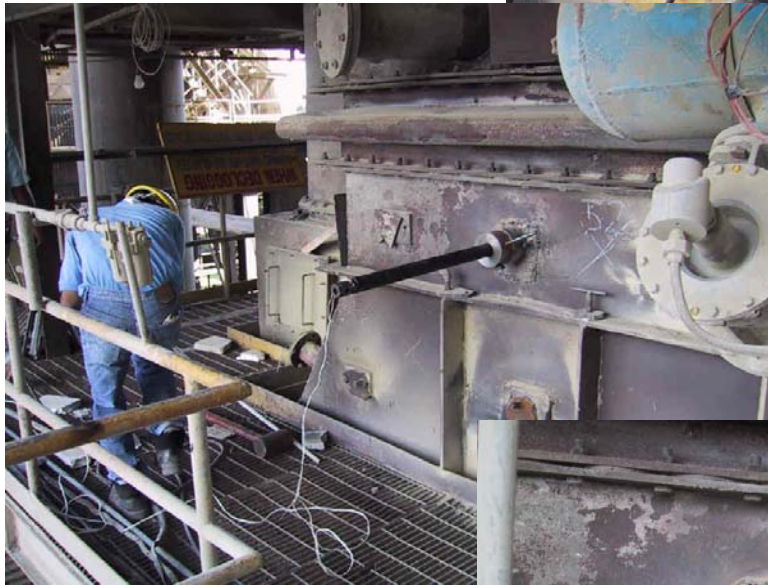
Air-Blasters를 제거한 Preheater에 설치된 Cardox Socket. Build-up의 생성으로 화염을 확인할 수 없다. ▶

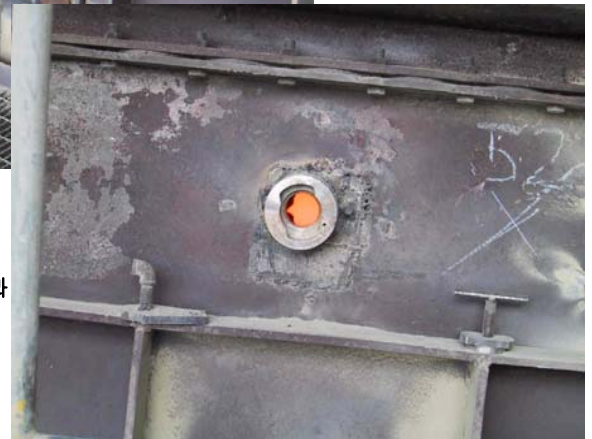
◀ Build-up의 제거를 위해 Cardox Tube 적용

Build-up의 성공적인 제거결과로 소켓을 통해 화염을 확인할 수 있다. ▶

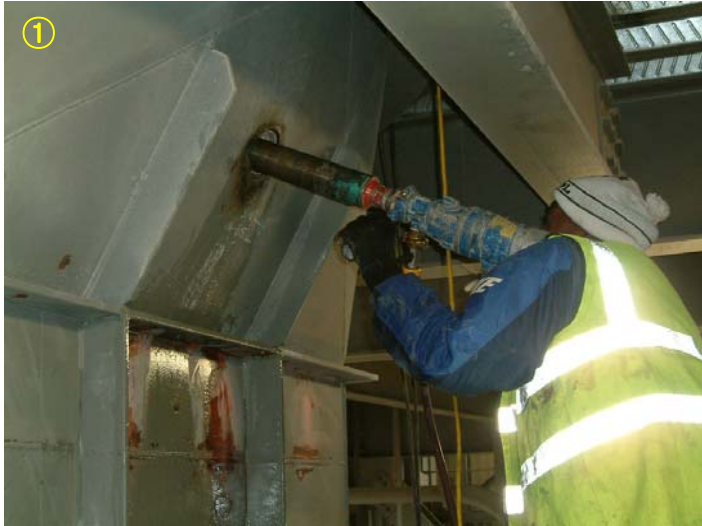
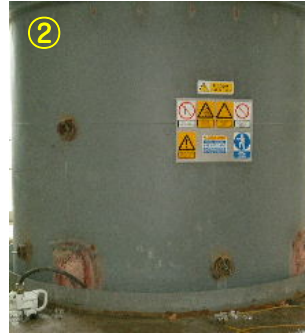
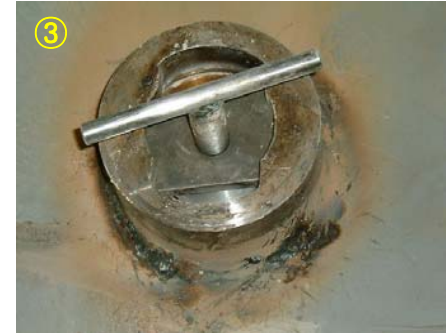
Riser Duct/Cyclone의 Build-up 제거를 위해 Cardox Sockets 설치

- ① Riser Duct에 소켓설치를 위해 다이아몬드 코어 드릴로 내화재에 75mm 구멍을 뚫고 있다.
- ② 사이클론에 약 2m 간격으로 소켓이 설치 되어 있다.
- ③ 외벽에 용접된 소켓

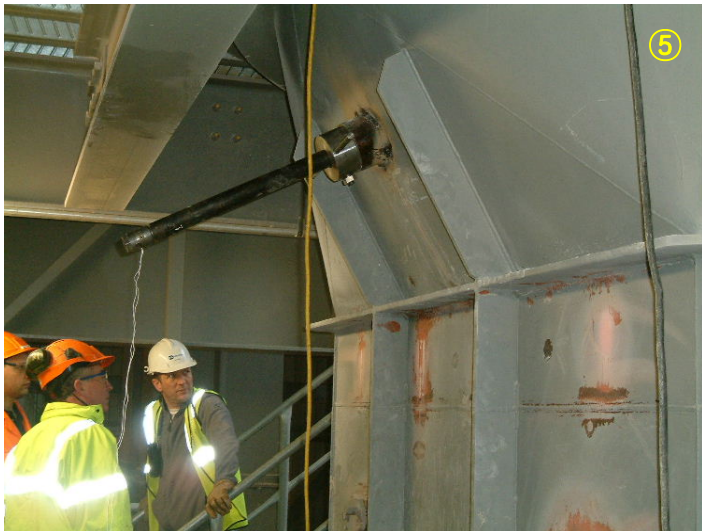
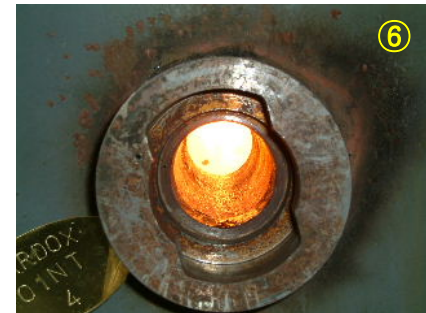
Cardox Tube Operation

- ④ 소켓을 통한 점검으로 Build-up 발생 확인
- ⑤ Riser Duct에 설치된 소켓에 Cardox Tube 적용
- ⑥ Build-up의 제거로 화염 확인

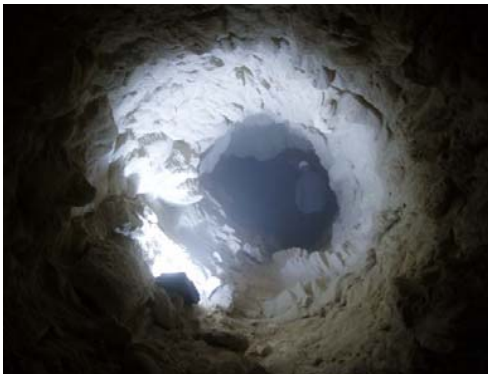
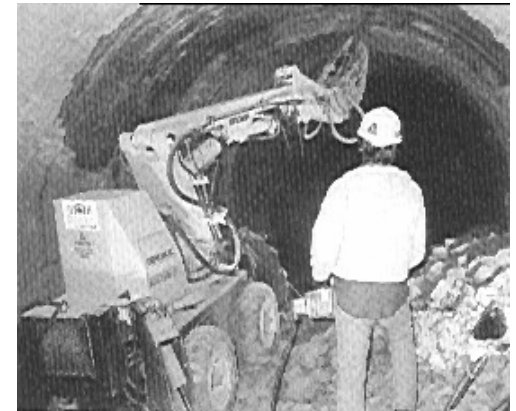
기계 및 인력에 의한 **Build-ups** 제거
작업에 따른 **Kiln Downtime : 5 일**

- Kiln 냉각 : 2일
- Build-ups 제거작업 : 2일
- 재가열 : 1일

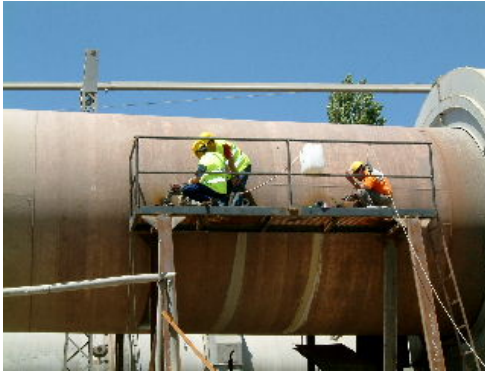
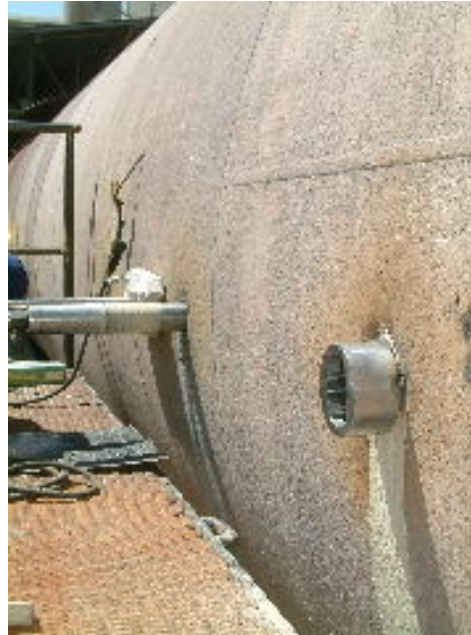
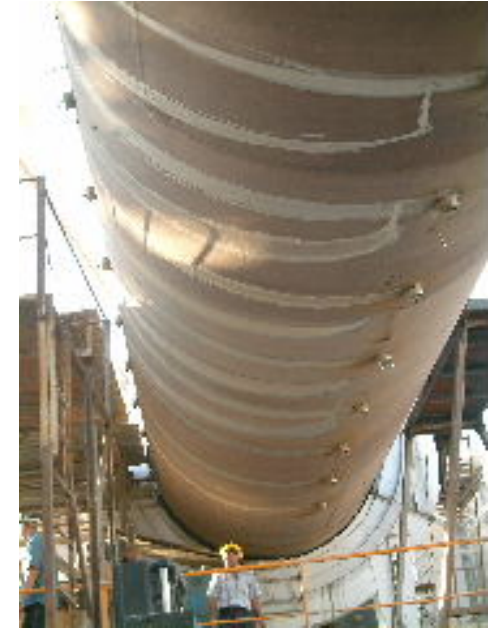
Cardox System 적용을 위한 소켓 설치

▶ 블릭 내화재의 안정성과 보호를 위해 Extension 소켓 채택

▶ 8개의 소켓을 1.2m 간격으로 2열 종대, 90° 각도로 설치

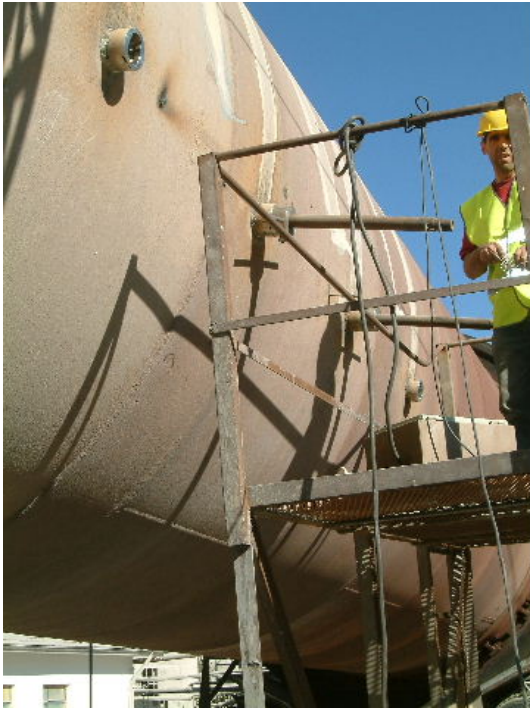
Cardox System의 적용

[Cardox Tube의 삽입을 위해 뉴메틱 로타리 드릴로 Build-ups에 구멍을 뚫고 Tube를 작동 시켰다]

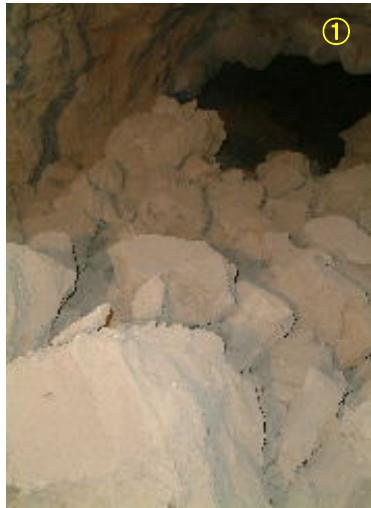
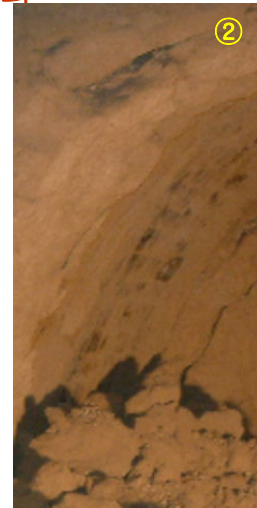
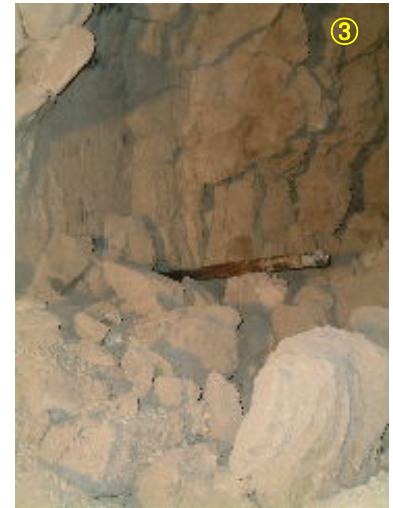
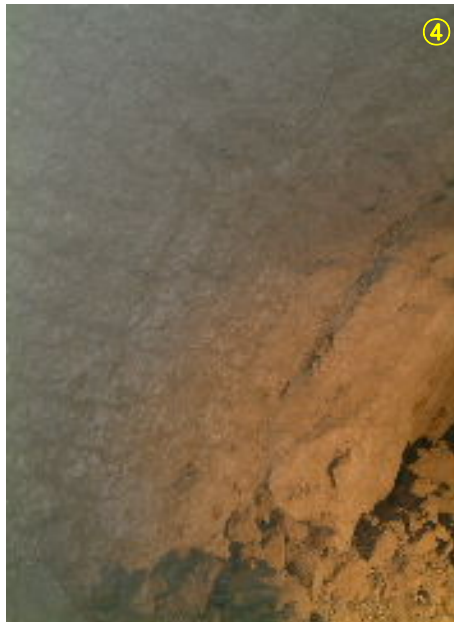
Cardox System 적용 결과

- ① Cardox Tube의 작동결과, Ring Build-ups가 무너지고 큰 덩어리로 부셔져 있다.
- ② Kiln이 회전함에 따라 부서진 Build-ups가 점점 작은 덩어리로 부셔져 쿨러쪽으로 내려간다.
- ③ 작동 후, Build-ups에서 Tube가 들어났으며 내화연와의 손상 흔적을 찾아 볼 수 없다.
- ④ 작동 후, Kiln이 회전함에 따라 Kiln 내벽에 얇은 build-up층이 들어나고 있다.

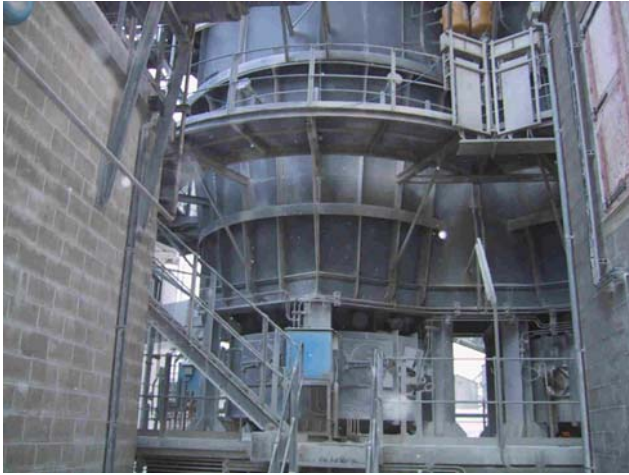
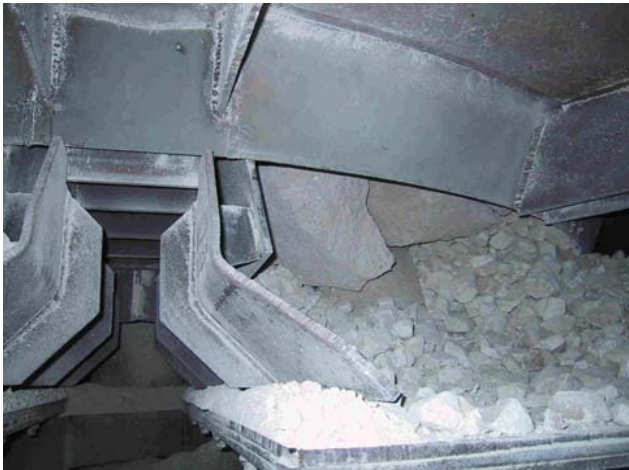
Cardox System은 석회석 Shaft Kiln의 하단부에 생성된 큰 덩어리를 작은 크기로 파괴하여 배출을 원활히 하는데 사용되고 있다.

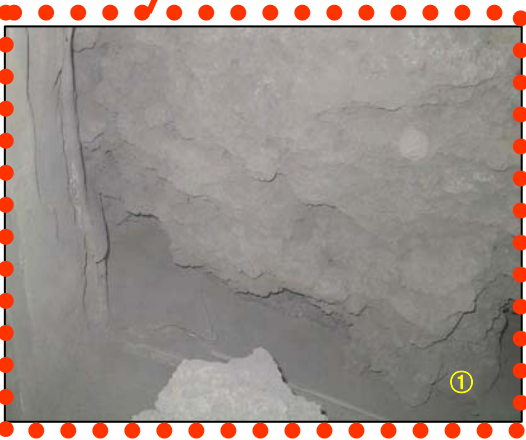
① Silo 배출구에서 발생한 Build-up(Chute에서 본 Build-up의 바닥면)

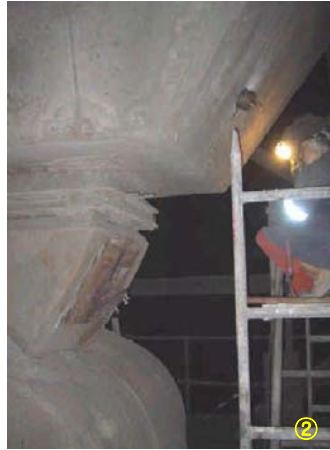
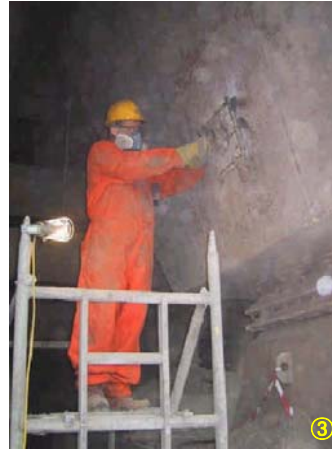
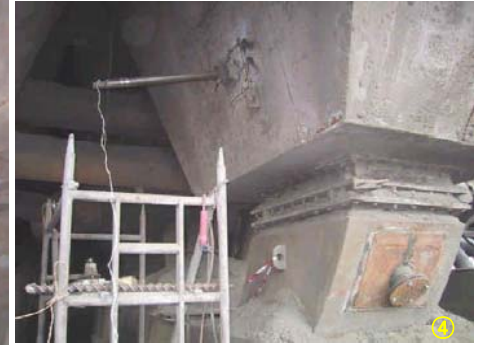
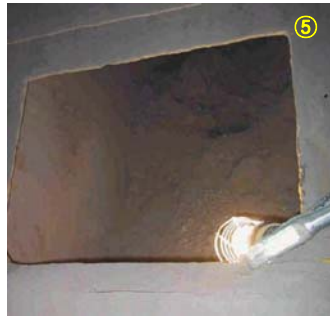
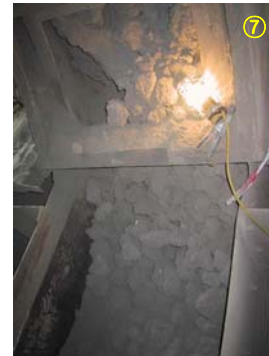
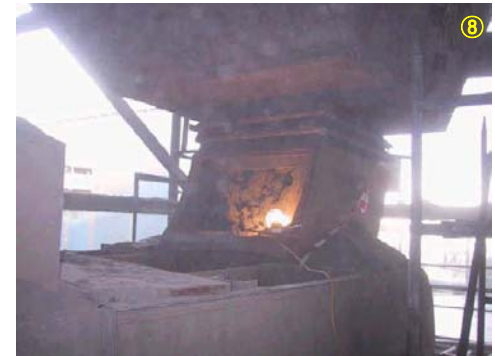
재래식 유동 보조장치로 해결되지 않는 경질 Build-ups의 Blockage 문제 해결의 근본 대책

- ② Silo에 소켓 설치
- ③ 소켓을 통한 Build-up 천공
- ④ Cardox Tube 작동
- ⑤ Tube작동 전, 비어있는 Chute
- ⑥~⑧ Tube작동 후, Build-up이 파괴된 정황으로 소결재료가 Chute로 쏟아져 내려왔다.

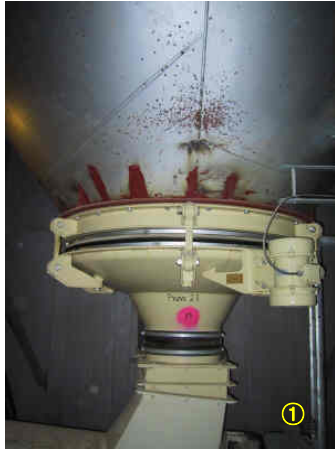
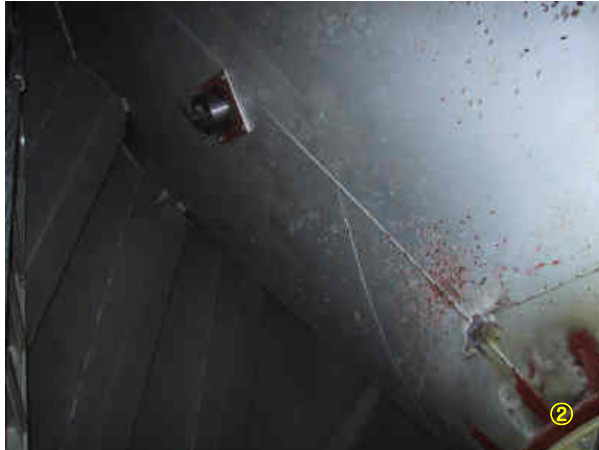
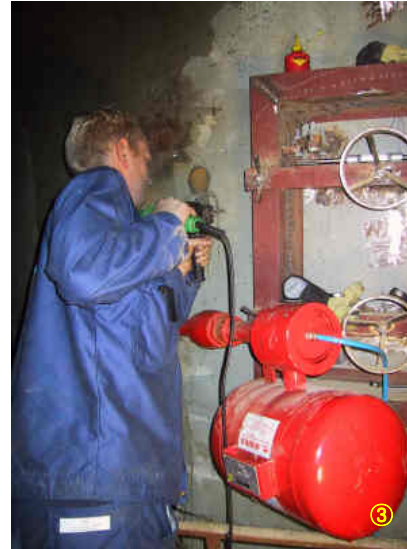
③ 문제 해결을 위해 설치했던 Airblaster는 장치의 거창함에도 불구하고 그 효능은 장난감 수준이였음을 설명하고 있는 현장 엔지니어

①,② : 제품/원료 Silo의 배출구에 Vibrating Feeder의 설치에도 불구하고 Blockage 문제 해결을 위한 "Hammering" 흔적을 볼 수 있다.

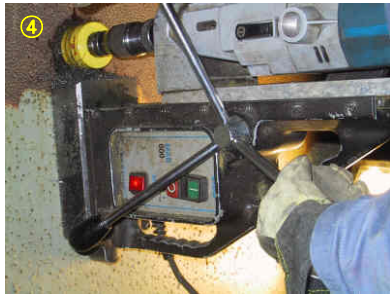
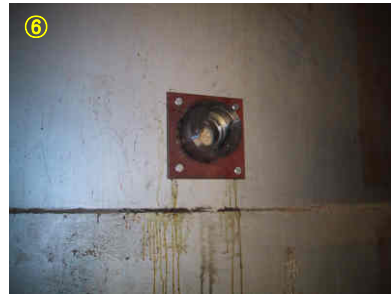
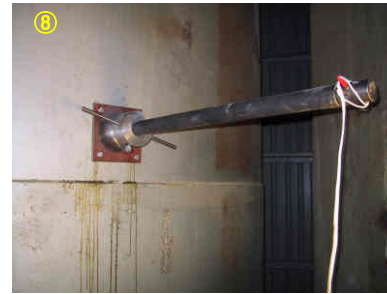
④ Cardox Socket설치를 위해 Silo외벽에 마그네틱 코어 드릴로 천공.

⑤ Silo외벽 4곳에 Socket 설치.

⑥ Socket을 통해 Build-up발생 확인.

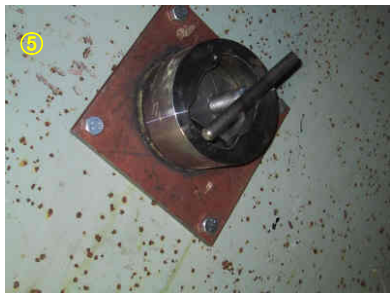
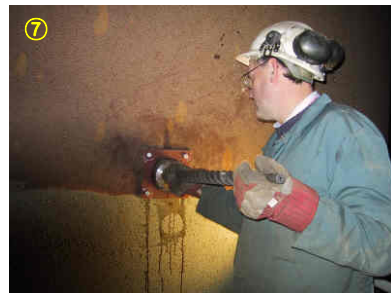
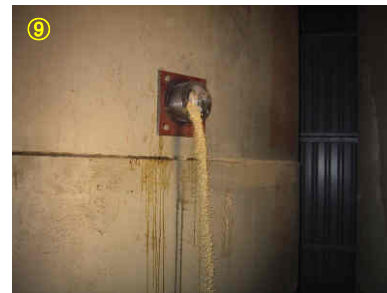
⑦ Tube 삽입구 천공 작업.

⑧ Cardox Tube 작동.

⑨ Build-up 파괴 확인.

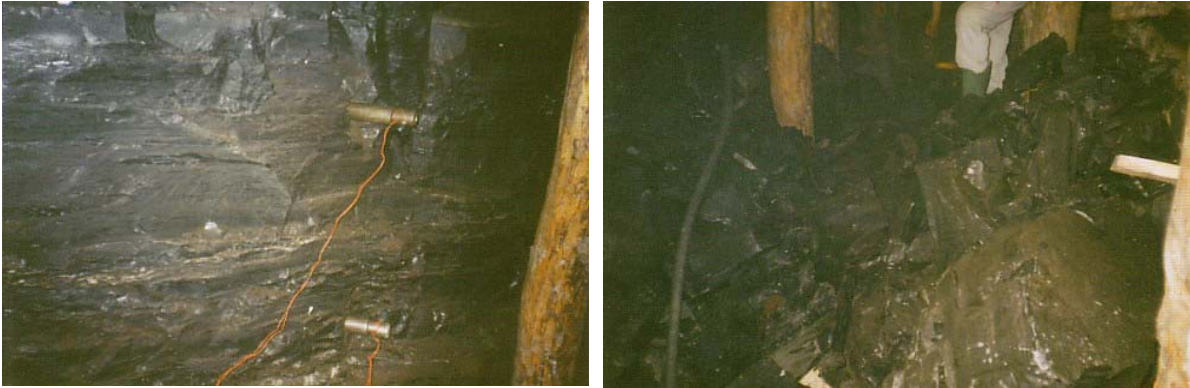
▼ 탄광

폭약에 비해 직접경비 부담은 높지만 총경비에서의 경제성과 잔류 석탄가스의 폭발에 대한 안전성 때문에 채탄 작업에서 효과적으로 사용되고 있다

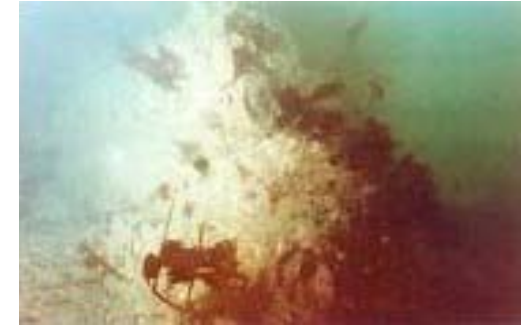
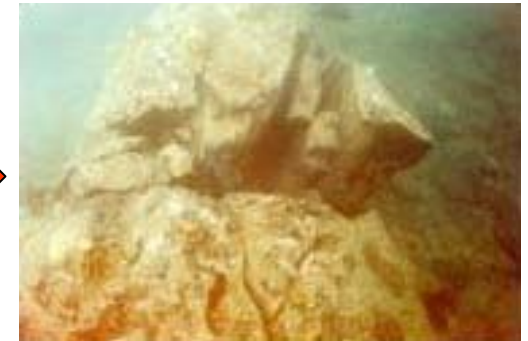
▼ 수중 암반폭파

폭약에 비해 경제성, 안전성, 친환경성, 효율성뿐 아니라 많은 장점들 때문에 Cardox System을 이용하는 수중 폭파 전문회사들이 늘고 있다.

- 충격파가 없고 낮은 진동만 있어 폭파중에도 작업자가 수중에 있을 수 있다.
- 해양 생물에도 안전하다.
- 큰 덩어리로 파쇄되어 폐석 제거가 용이하다.
- 폭약에 비해 얇은 폭파공.
- 선박과 구조물 바로 옆에서도 작업이 가능하다.

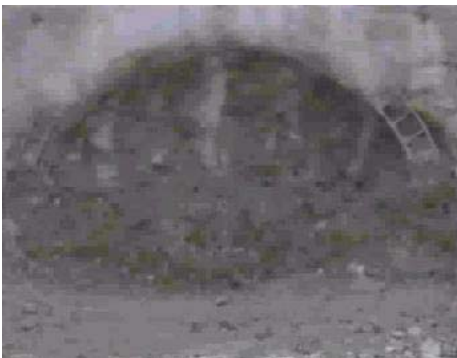
▼ 도심지 토목공사의 저소음/저진동 암반 제거작업

그리스 아테네 시 중심부의 터널공사에 적용중인 Cardox System

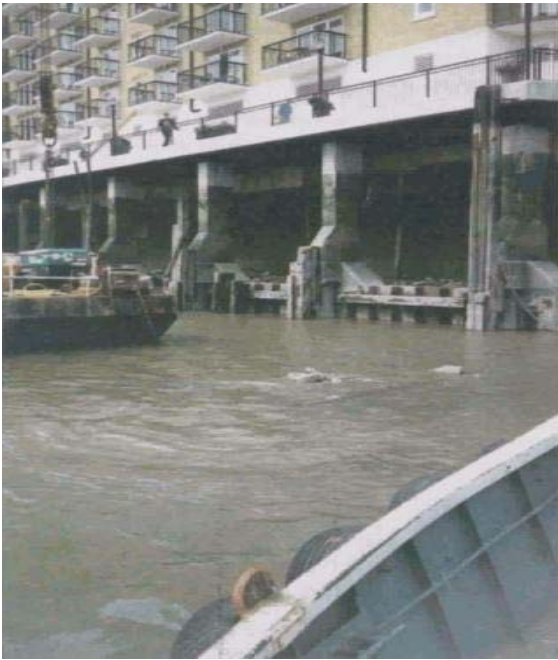
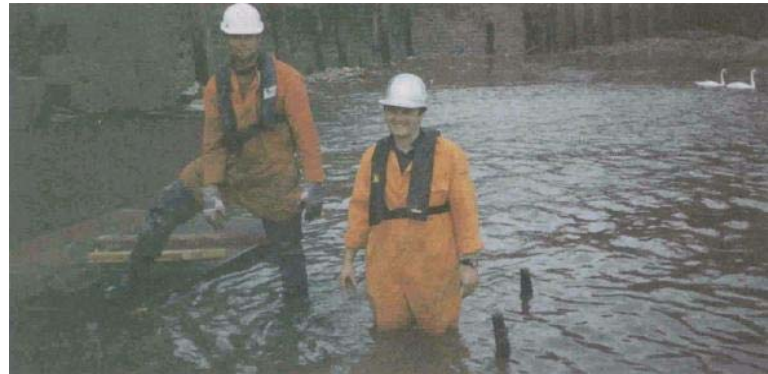
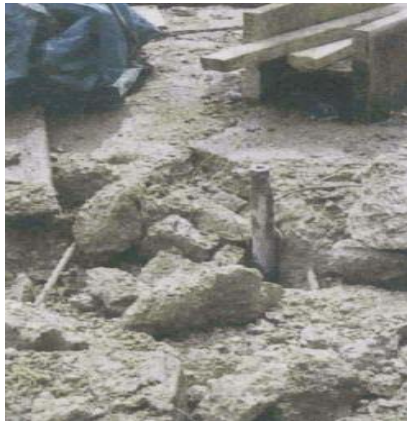
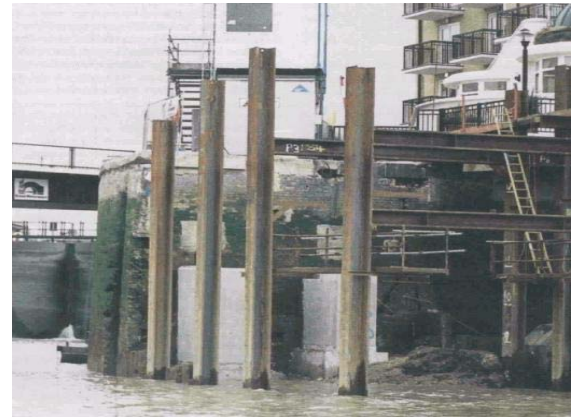
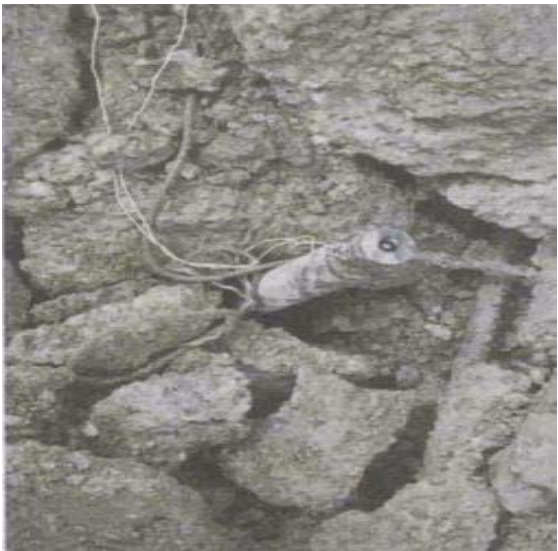
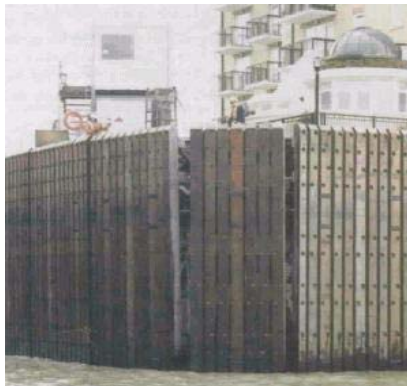
[영국 테임즈강 재개발 계획]

운하 네트워크 프로젝트의 일환으로 화물선 운항을 위한 하저(河底)확보와 선착장 건설 및 보수 작업들이 도심을 흐르는 테임즈강에서 이뤄지고 있어 민원과 주변건물의 손상방지를 위해 저소음/저진동 암반 및 콘크리트 제거에 Cardox System이 사용되고 있다.

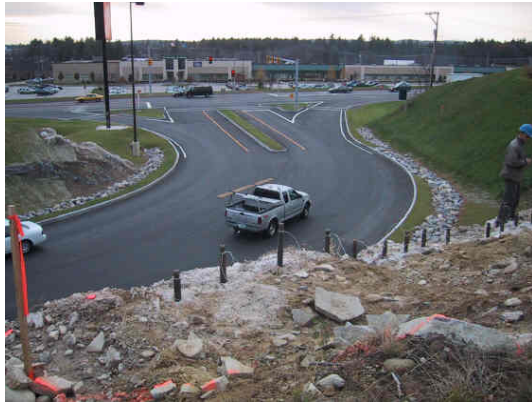
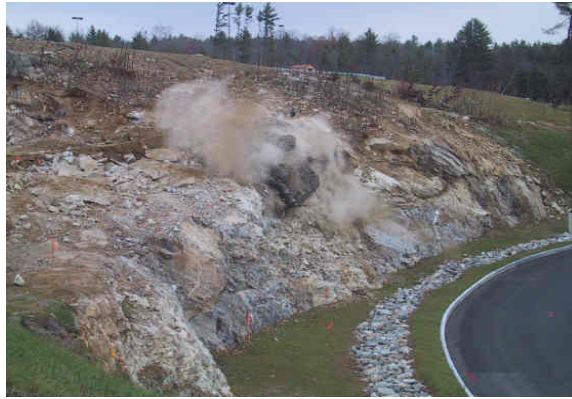
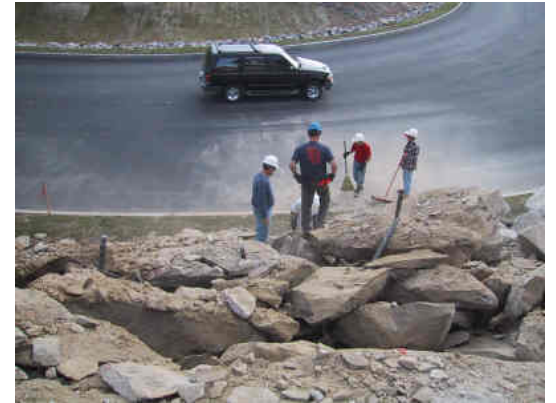
[미국 뉴햄프셔주 메리맥市, 도로 확장 공사중 6000 m³의 화강암 제거작업]

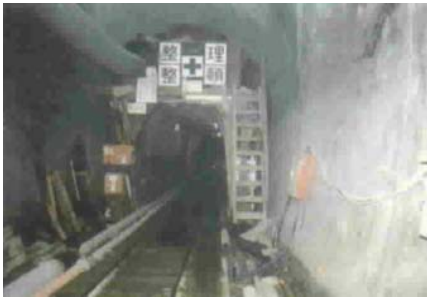
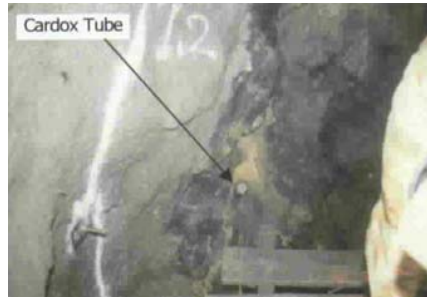
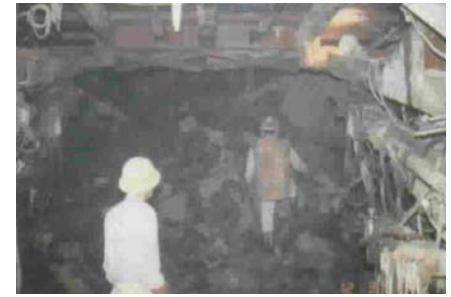
[일본 오사카市 근교, 터널 공사중 암반 제거작업]

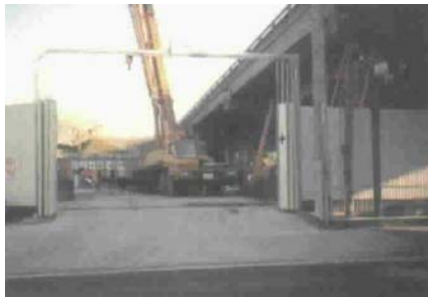
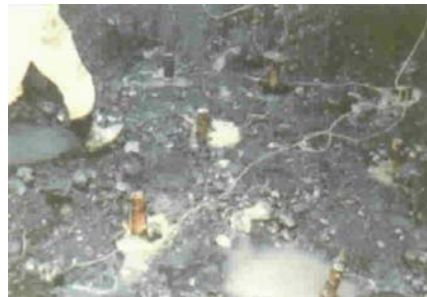
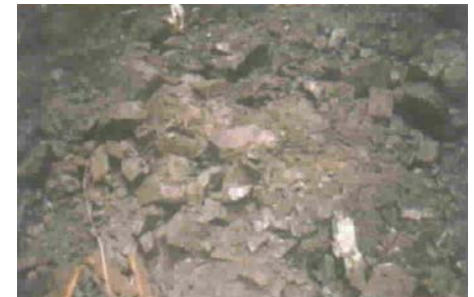
[일본 후쿠야마市, 외곽 고속도로 터파기 공사중 암반 제거작업]
